**Leiter der technischen Prüfstelle
International Federation Icestocksport**

Abensberg, 04.01.2024

BaLu-Stockhaube – Luft einschüsse im Bereich der Stielbohrung

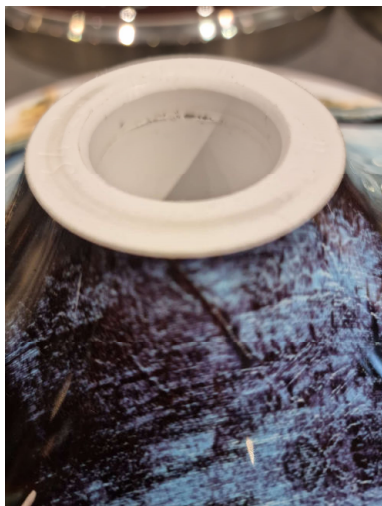
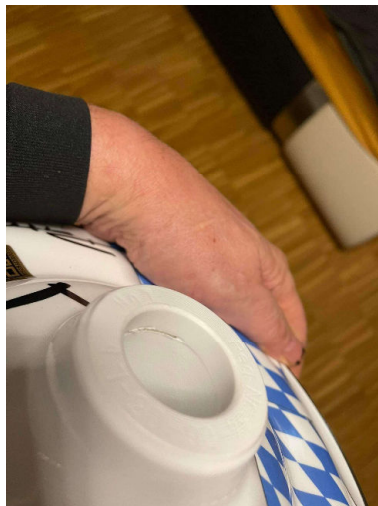
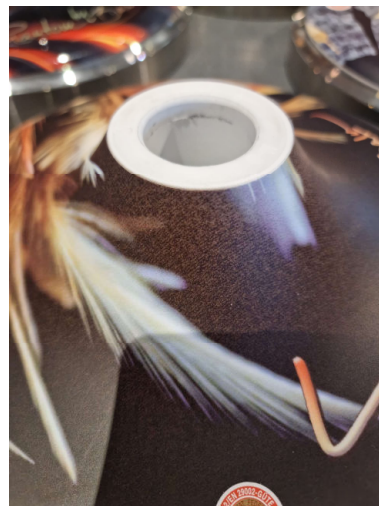
produktionsbedingt können sich an der Stielbohrung der Stockhaube Luft einschüsse (kleine rissähnliche Löcher) abzeichnen.

Darstellung solcher Luft einschüsse in der Stielbohrung der Stockhaube:

Dies ist lediglich ein optischer Mangel und lässt nicht auf einen Schaden an der Haube schließen. Diese Luft einschüsse können beim Kunststoffspritzgießen entstehen. Diese Luft einschüsse kommen immer wieder einmal vor und können erst am Ende des Fertigungsprozesses bei der Stockmontage erkannt werden.

Ein dadurch resultierendes abnormales Verhalten beim Bespielen dieses Stockes ist auszuschließen, daher ist diese Stockhaube als **regelgerecht** einzustufen. Optisch ist dies sicherlich kein schönes Erscheinungsbild! Der Hersteller garantiert, dass sich diese „rissähnliche Erscheinung“ (es handelt sich nach wie vor um Lufteinschlüsse vom Spritzgießen) nicht vergrößern wird und die Haube dadurch nicht auseinanderbrechen wird!!!

Ein Regressanspruch seitens des Käufers muss individuell mit dem Hersteller abgesprochen werden. Ein grundsätzlicher Austausch durch den Hersteller ist nicht notwendig.
