## Leiter der technischen Prüfstelle International Federation Icestocksport

## Rückholaktion – Stockkörper der Fa. HLS mit regelwidrigem Stahlring

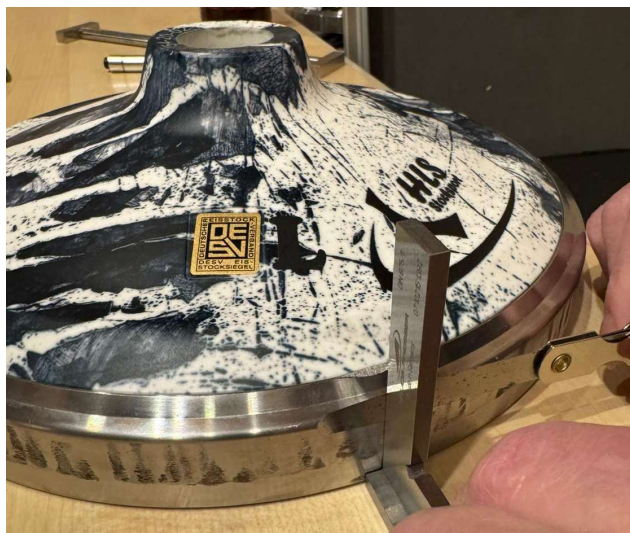
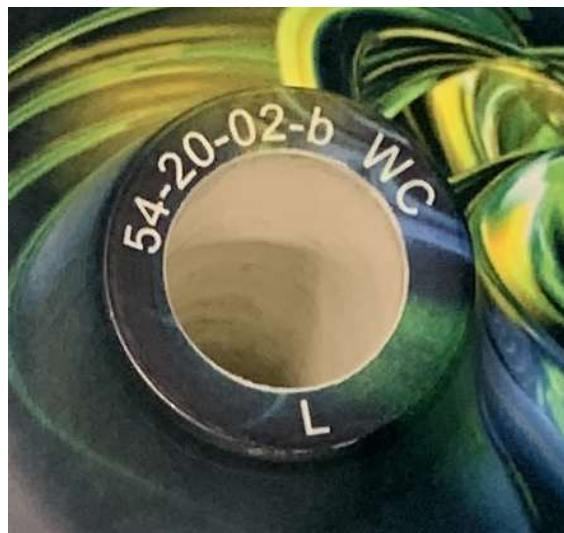
aufgrund eines Produktionsfehlers bei der Bearbeitung der Stahlringe von der Fa. HLS Stocksport sind hier regelwidrige Stahlringe produziert und verbaut worden. Diese Stahlringe liegen im Bezug auf die Abschrägung außerhalb der vorgegebenen Toleranz von < 0,1mm Spaltmaß gem. IER-Abb. 7.

Auffällig wurden hier Stockkörper, die speziell für den Winterspielbetrieb bestimmt sind und als Ergänzung zu der IFI-Reg-Nr. 54-20-02 + JKB die Kennzeichnung „WC“ tragen.

Der Jahreskennbuchstabe auf diesen Stockkörpern ist ein „b“ (2023-24) oder auch ein „h“ (2025-26).

Der Hersteller verpflichtet sich, diese Stockkörper **kostenlos** in eine regelkonforme Ausführung **zu tauschen** oder wenn technisch möglich (Gewicht!) **zu reparieren**.

Für den Austausch/die Reparatur ist hier direkt mit den zuständigen Vertriebspartnern/Händlern oder der Fa. HLS Stocksport, Kontakt aufzunehmen.

Sollten bei Wettbewerben gemäß IER oder bei Materialprüfungen o. g. Stockkörper mit diesem regelwidrigem Ring auffällig werden, sind diese als „regelwidrig“ einzustufen und an die IFI-TP weiterzuleiten. Die Kosten hierfür übernimmt der Hersteller. Bei Verwendung im Wettbewerb erfolgt Bestrafung gemäß IER Regel 435 i) + 803 b).

Die eingezogenen Stockkörper werden entwertet und verbleiben bei der IFI-TP. Auch diese werden kostenlos durch den Hersteller ersetzt (gleiche Design, gleiche Gewichtsklasse).
